# **El medio como \" factor discapacitante\".**

#### **Ponencia seleccionada: El medio construido como factor incapacitante: investigación en el área de la Estación de trenes de la localidad de Lanús.**

## LA MOVILIDAD EN EL ÁREA DE LA ESTACIÓN LANÚS: ¿ACCESIBILIDAD PARA TODOS?

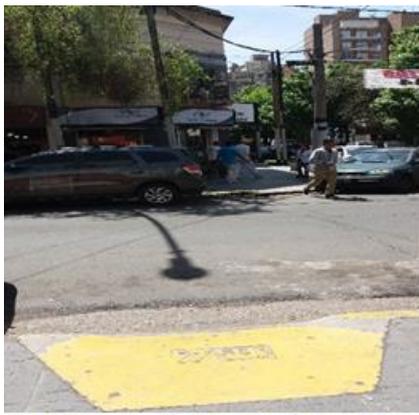
Fuera de éste caso particular, la situación de la accesibilidad en calles paralelas presenta un gran déficit. En términos generales, las calles se encuentran en mal estado y la inexistencia de vados es evidente (situación que se torna más agravante es en la calle Margarita Wield). Luego en la calle Ituzaingó paralela a 9 de julio hay presencia de vados pero se encuentran en mal estado y obstruidos por automóviles (**Fig 9**).

Fig. 9. Vado sin antideslizante y obstrucción en frente por vehículo mal estacionado

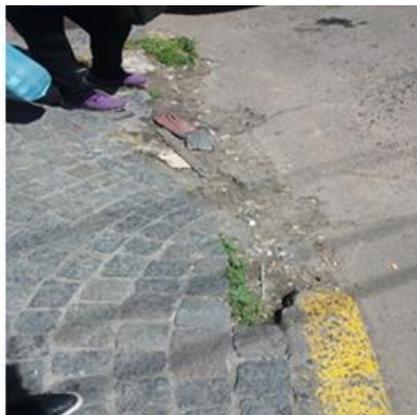
Por otro lado se relevó la calle Gral O'higgins entre Margarita Weild y 9 de julio donde se constató el mal estado de las veredas y la inexistencia total de rampas (**Fig 10**). Un punto importante en este sector es la presencia de la entidad bancaria Credicoop el cual no cuenta con rampa y pasamanos en su entrada volviendo inaccesible el lugar para personas con discapacidad.

Fig. 10. Estado de acera en mal estado. Inexistencia de vado.

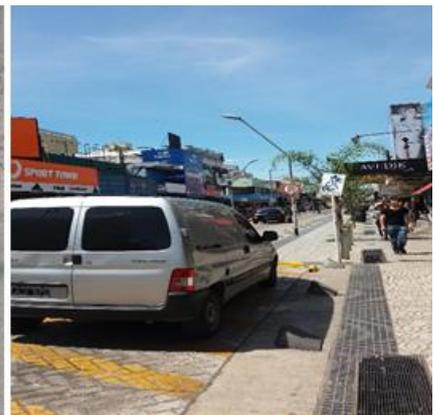
Fig. 11. Presencia de Estacionamiento para discapitados. Cartel poco visible por grafiti
